曲沃县中医医院医技传承创新建设项目

水土保持方案报告表

建设单位：曲沃县中医医院

编制单位：山西澜枫科启工程勘察设计有限公司

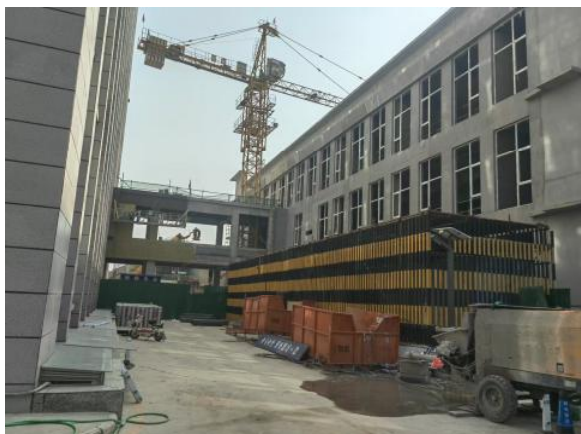
医技传承楼北侧

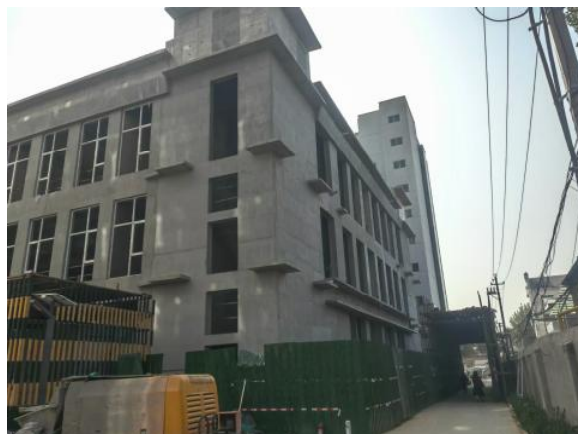
医技传承楼西侧

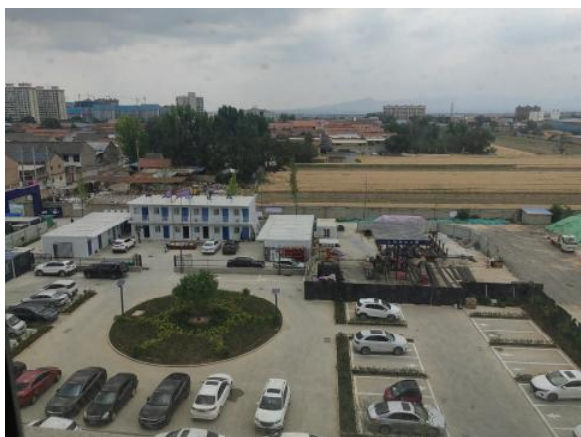
施工生产区

本项目施工生活区租用附近民房，现场办公室、加工场及材料堆放场均布置在中医院院区内住院楼北侧预留场地上。占地面积 0.18hm²，全部为临时占地，占地类型为医疗卫生用地。

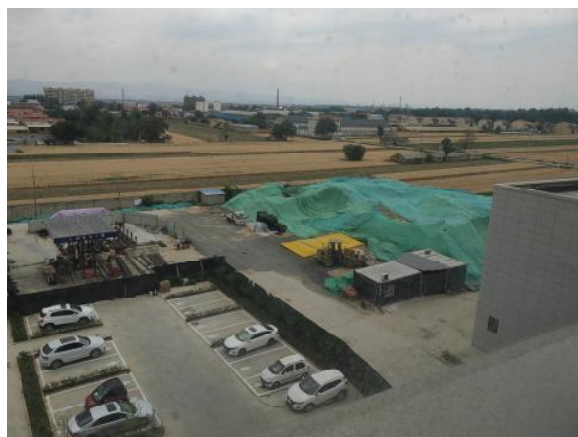
堆土区临时苫盖

临时堆土区布置于医技传承创新楼北侧的预留场地上，堆土堆高控制在 2.5m 以内，坡比按 1:1 自然缓坡，桩基施工工期较短，在桩基浇筑完成后及时进行基础回填，多余土方进行防护，待院区规划传染病区和康复区建设时使用。临时堆土坡面用密目网进行苫盖。占地面积 0.26hm²，全部为临时占地，占地类型为医疗卫生用地。
